FN1242A P2D基板で、P2D再生する際、PCM 48KHz以下でノイズが乗ったり音が出ない問題が発生する事が見つかりました。

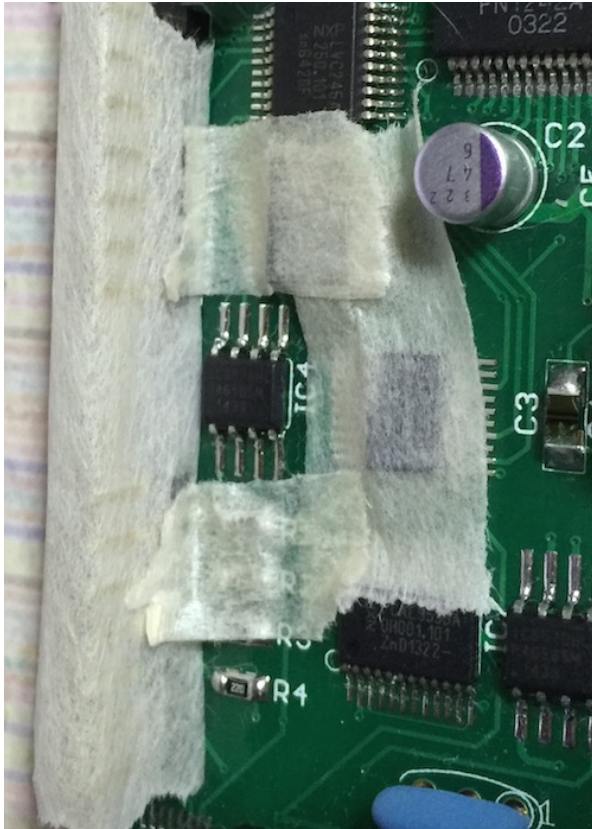
マスキングテープで、IC4の回りを覆います。

※取り外す際に半田カスが飛び散った時に被害が出ないようにするためです。

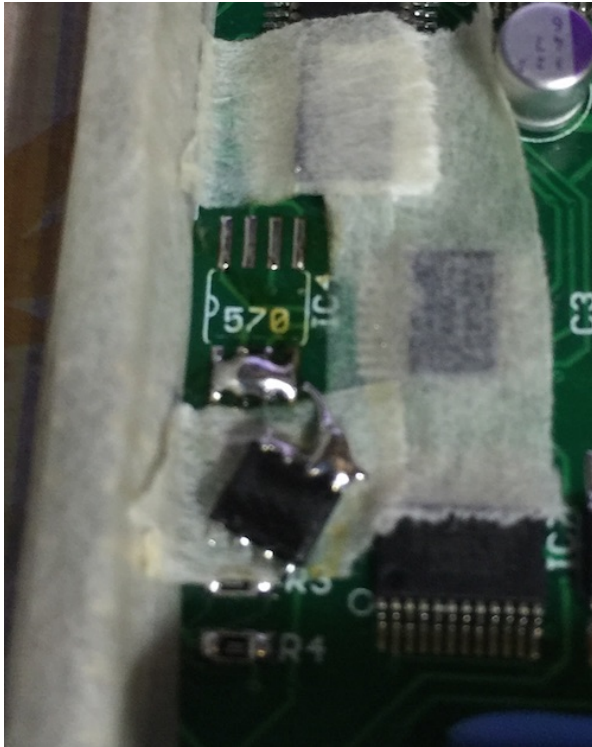
ハンダ鋸で、ICが動くまで両側のピンのハンダを交互に溶かして、動き出したら横に退かします。  
※力を入れて無理に動かすとランドが剥がれるので、優しくやってください。  
※ワット数の大きめのハンダ鋸か、ハンダ鋸2本で作業してください。

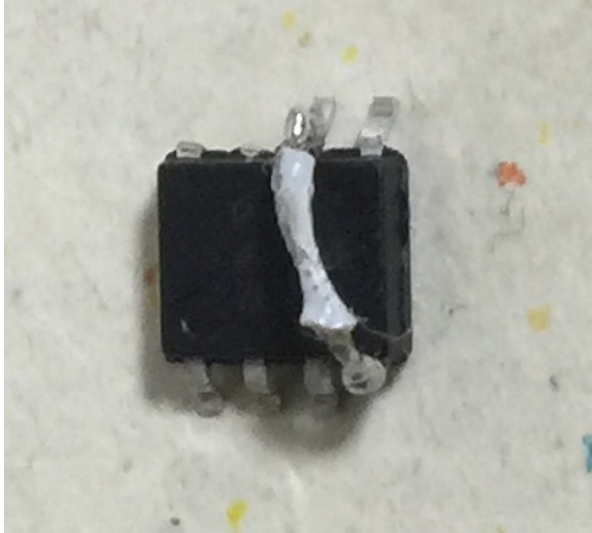
PI6C4511の4ピンと6ピンを結線します。

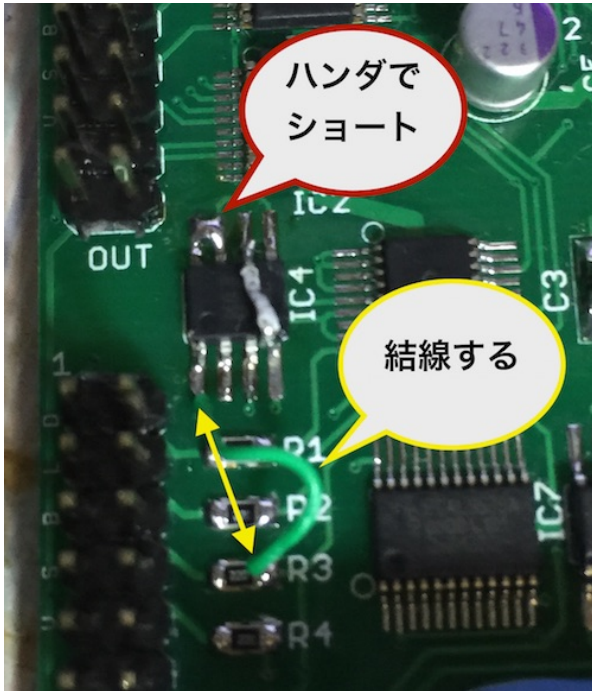
- 4)IC4にPI6C4511をハンダ付けします。  
ICS570Bを外したIC4に、PI6C4511をハンダ付けします。  
ICの向きを間違えないように注意してください。  
IC4の7、8ピンのランドをハンダショート（ブリッジ）します。  
PI6C4511の1ピンと、R3の右側と結線します。
